## Bestämning av säkerhet mot vindlast av monteringsinfästningar

Click-in montage fästen av metall

Monterat på ett provfönster 9 x 10  
(Elitfönster, vrid)

### Sammanfattning: Klassificering enligt SS-EN 14351-1:2006+A2.2016

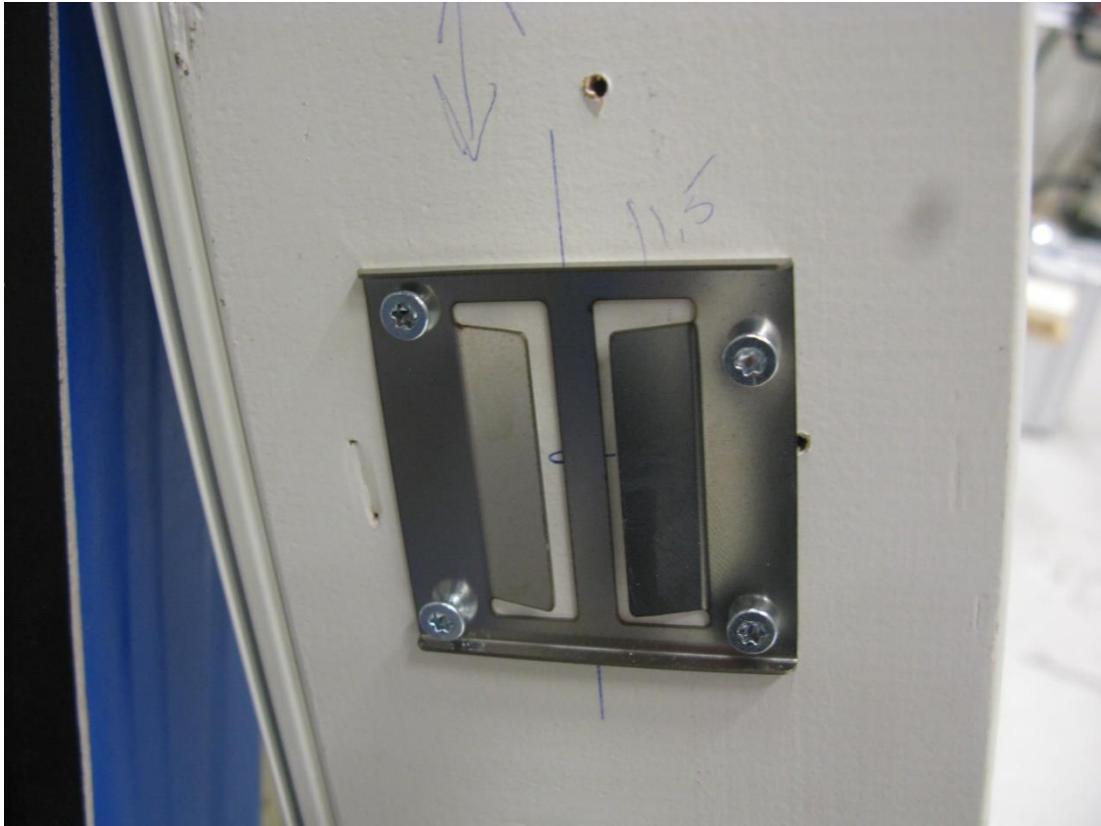
**Bild 1:** En Click-in fästen monterade på utsidan av karmsidostycket av fönstret.

6 st. Click-in fästen monterades på utsidan av karmsidostycket av ett 9 x 10 provfönster, se bilder 1-3 i bilaga 1. Fästen placerades 15-20 cm från fönstrets nederkant och ovkant, samt i mitten av sidorna, med avståndet av 25-30 cm mellan fästen.

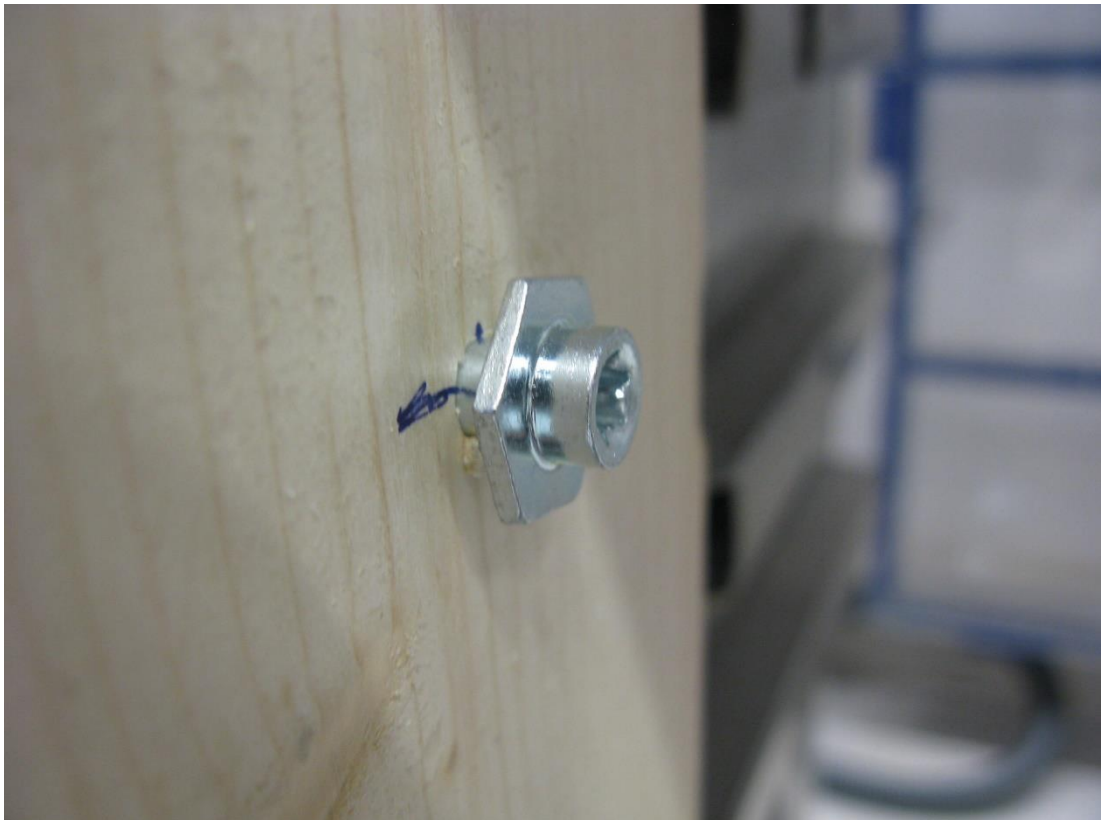
**Bild 2:** Montageskruvarna monterades direkt in i testriggens virke.

Infästningsskruvar monterades direkt in på testtriggens virke, se bilder 2-3 i bilaga 1. Fönstret lyftes sedan på plats och fästena ”klickade” i position på skruvarna, och finjusterades med en nyckel. Två vertikala brädor monterades på insidan av fönstret för att representera stödet man vanligtvis skulle få från någon del av fasadkonstruktion, se bild 4 i bilaga 1.

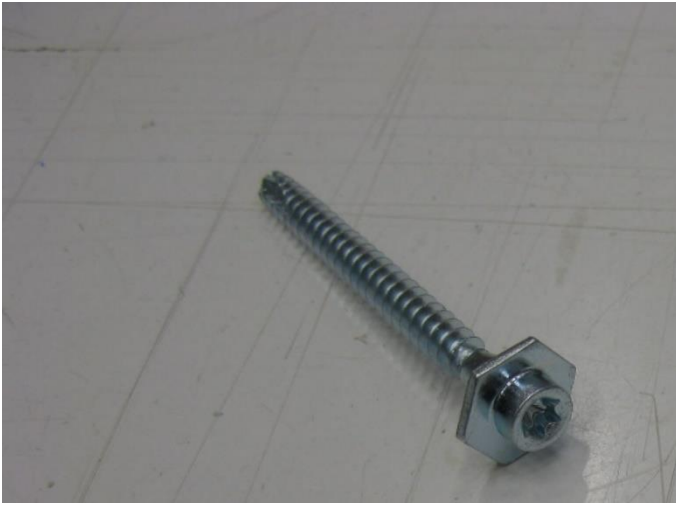
**Bild 3:** En montageskruv. Finjustering kan ske på 6-kantshuvudet när fönstret är monterat.

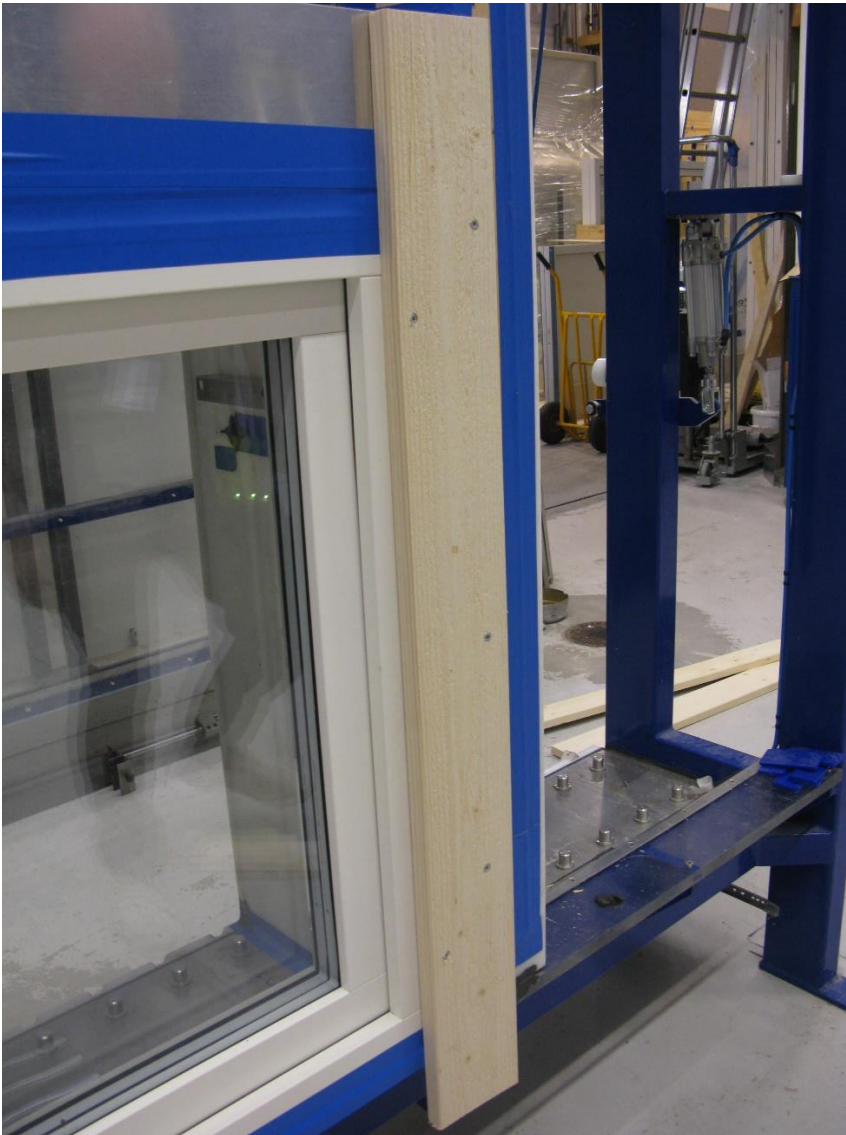
**Bild 4:** Fasad bräder monterades på fönstret som extra stöd, provning 1, och plockades bort för de andra provningar.

Brädorna plockades bort och provningen kördes om,

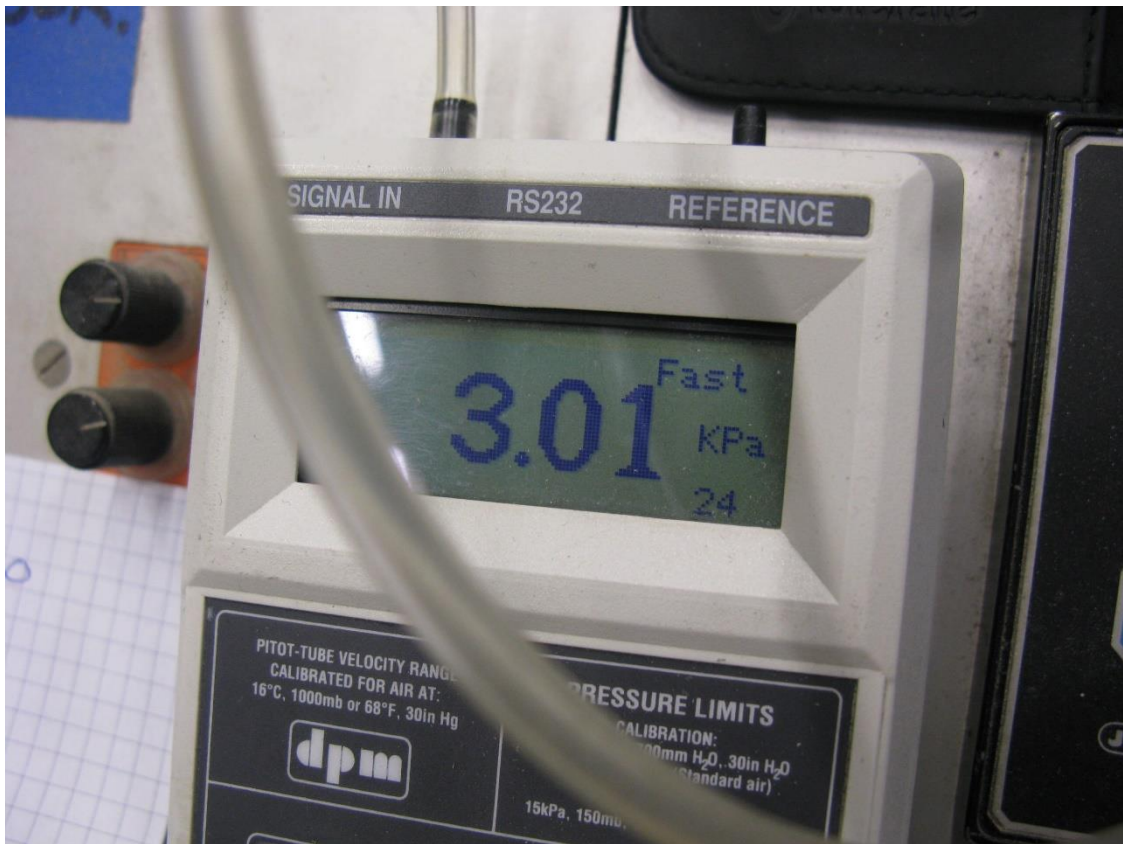
**Bild 7:** +3000 Pa vindlast kördes i minst 60 sekunder vid provningen.

Stormsäkerhetsprovning utfördes enligt SS-EN 12211:2016, klass 5, med -3000 Pa undertryck först och + 3000 Pa övertryck därefter, under minst 60 sekunder (minst 7 sekunder  $\pm$  3 enligt standarden).

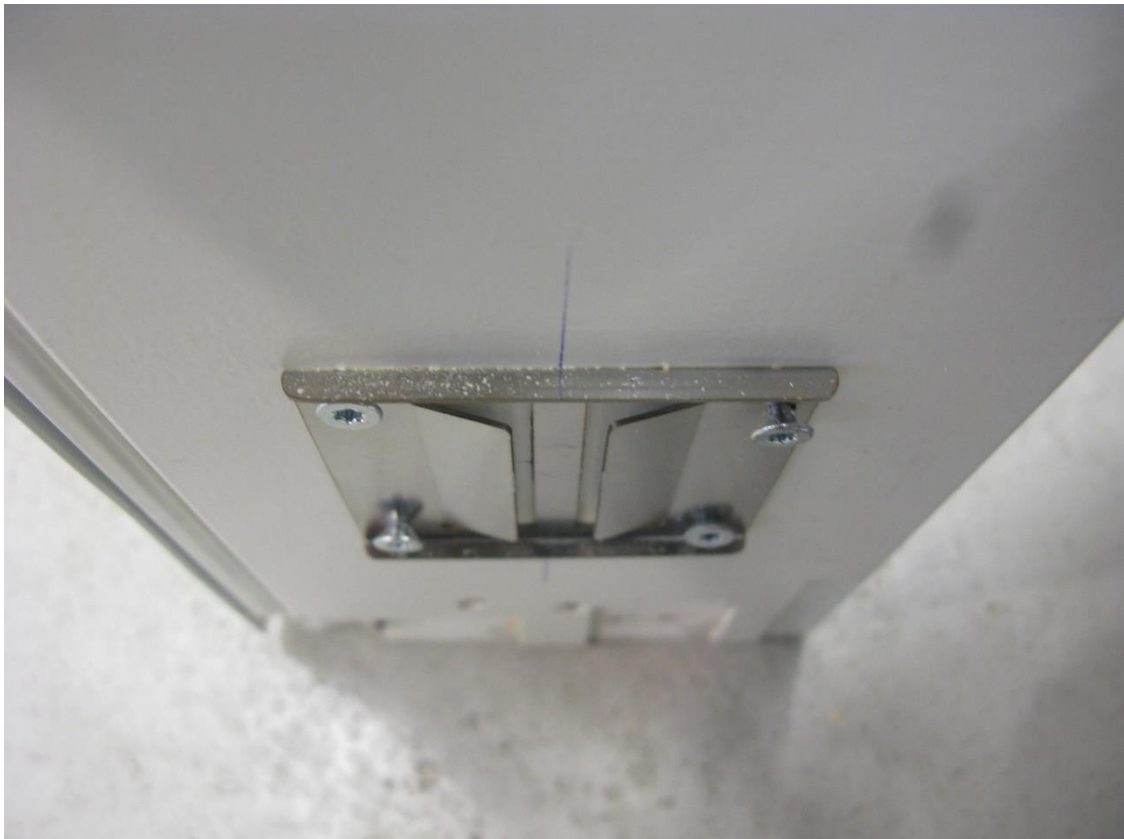
**Bild 8:** Inga skador noterades på fästena efter provningen.

Inga skador noterades på fästena eller montage skruvarna efter provningen, se bilder 8-9 i bilaga 1.

Click-in fästen av metall, med 50-60 cm avstånd mellan varje fästen, uppfyller kravet för klass 5 test P3 enligt SS-EN 12210:2016, 3000 Pa.
